AMBIENTE CASCAIS

Gestão Ativa de
Habitat Pós-Fogo

Duna da Cresmina

Nota Técnica

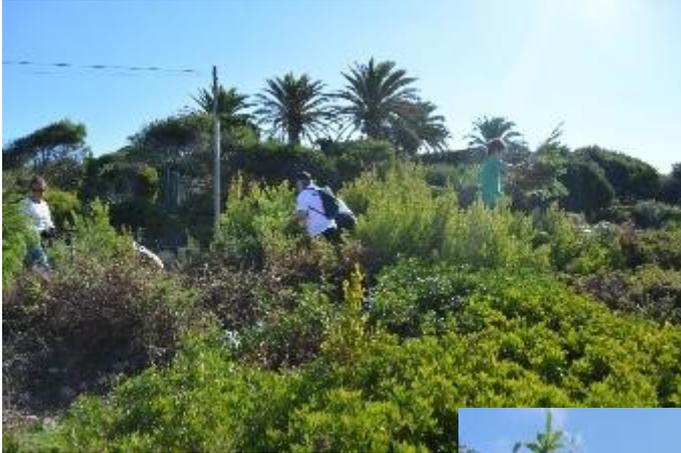
Desbaste do Pinheiro-de-alepo realizado por voluntários

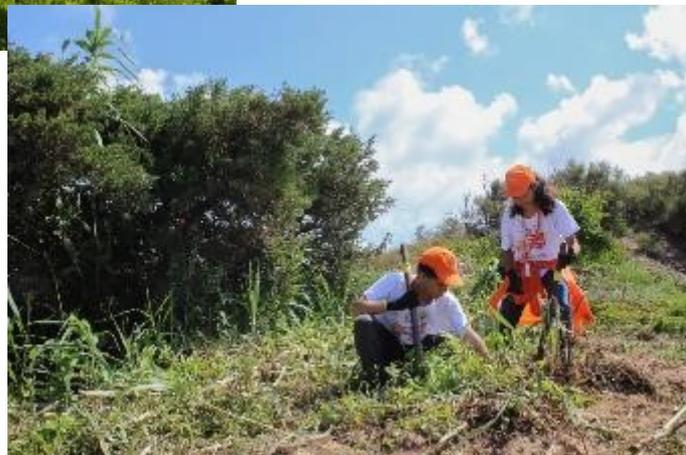
Remoção de canas durante o programa de voluntariado jovem

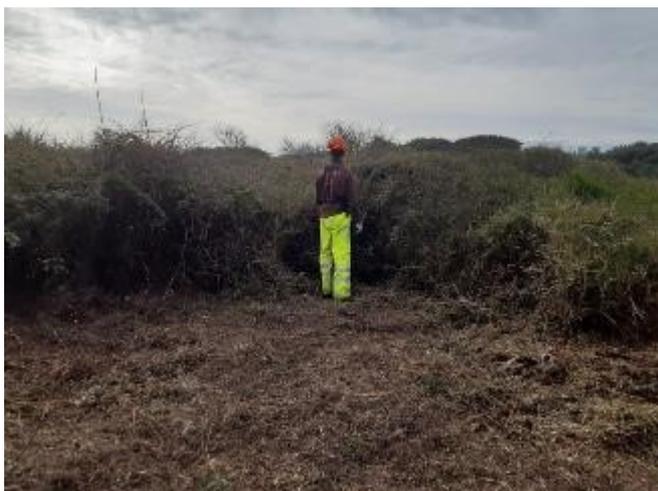
Controlo de invasoras realizado pela equipa operacional da Cascais Ambiente

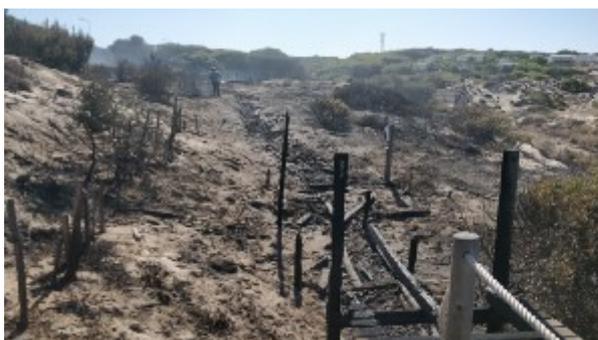
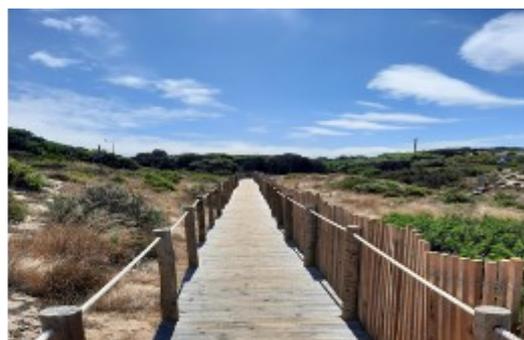
O incêndio afetou algumas estruturas importantes para a gestão da visitação, nomeadamente, passadiços de visitação e vedação periférica. Relativamente ao passadiço afetado, cerca de 300 metros, este foi removido e posteriormente reposto, tendo sido reaberto ao público no início de 2019. Quanto à vedação periférica (paralela à Rua da Areia) esta também foi retirada e posteriormente reposta. Esta intervenção contemplou a substituição dos postes em madeira danificados e colocação de rede nova, em cerca de 450 metros lineares.

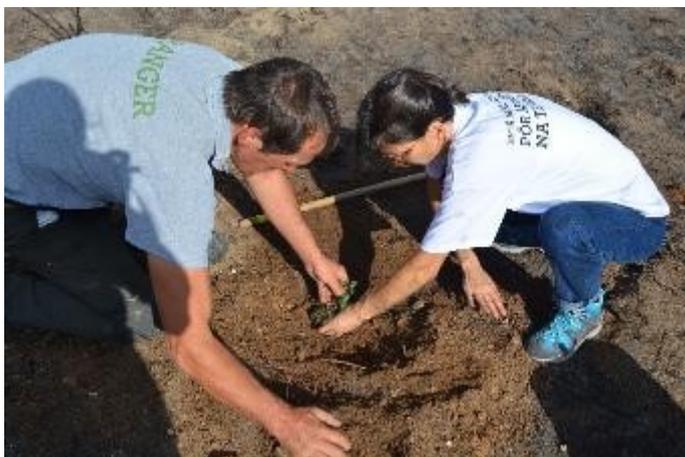
Plantação realizada por voluntários

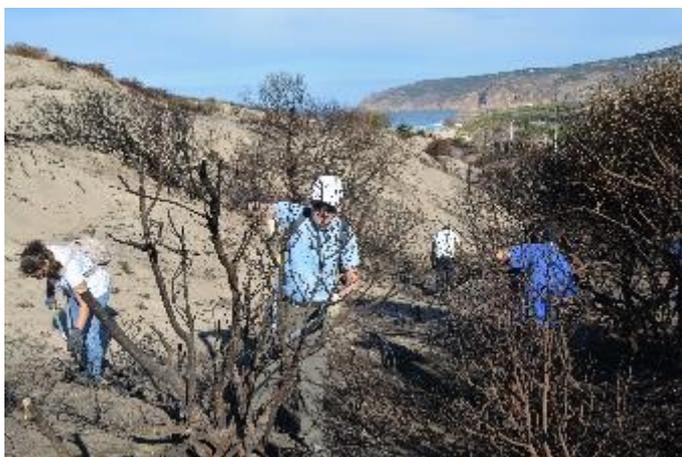
Poda de formação realizada por voluntários

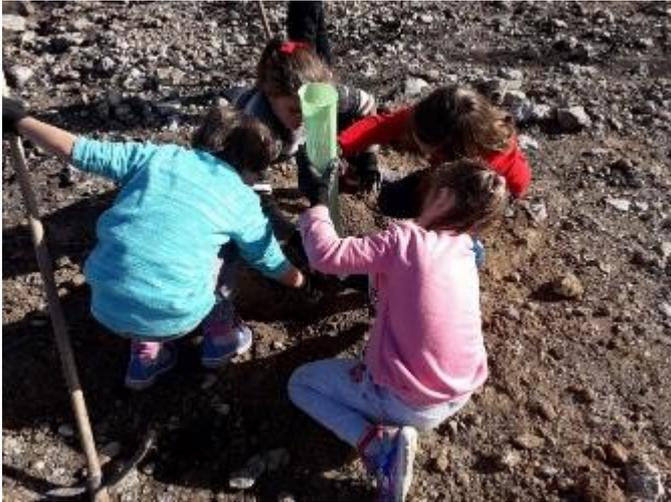
Plantação no âmbito do
envolvimento da comunidade
escolar
